臺北自來水事業處  
推薦優良水池水塔清洗廠商服務報告書

臺北市立濱江國中

服務廠商：中國企業社  
服務廠商電話：2993-1591  
**通報編號：B113070531**  
中華民國113年07月24日

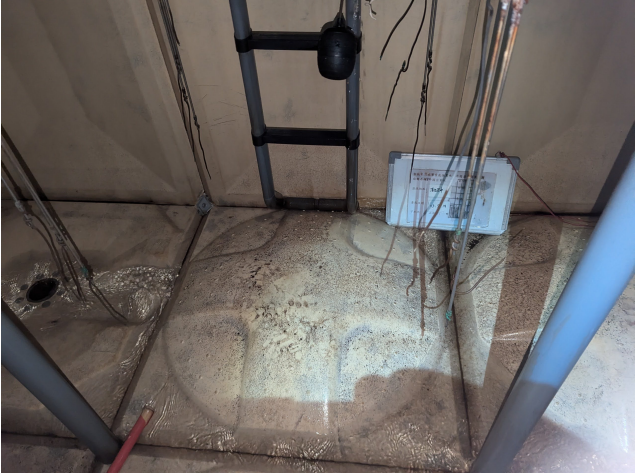
| <p>(地下室)水池A清洗前</p> | <p>(地下室)水池A清洗後</p> |

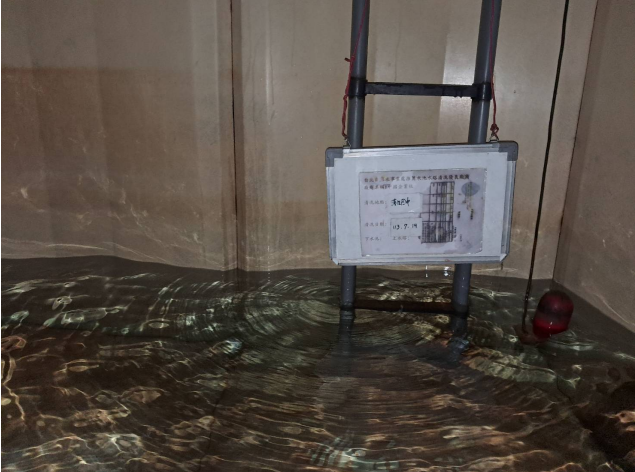
| <p>(文樓)水塔1清洗前</p> | <p>(文樓)水塔1清洗後</p> |

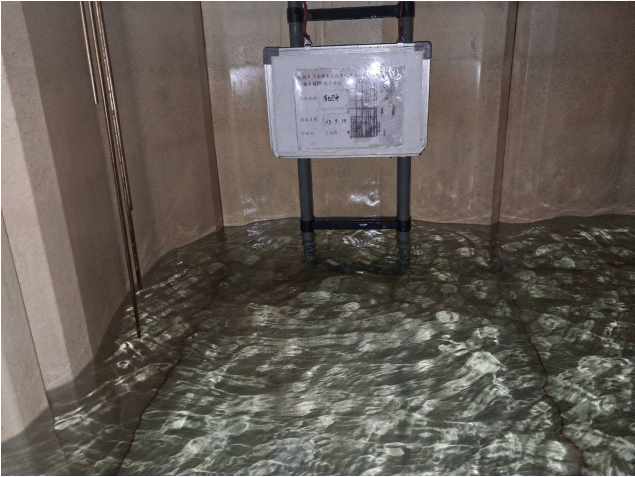
| (理樓)水塔2清洗前 | (理樓)水塔2清洗後 |

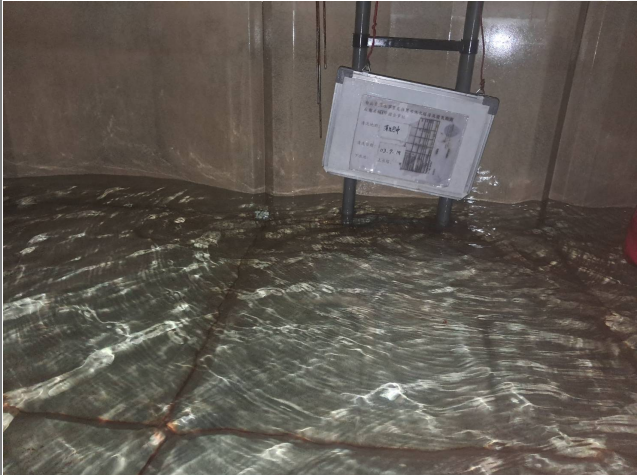
| (理樓)水塔3清洗前 | (理樓)水塔3清洗後 |

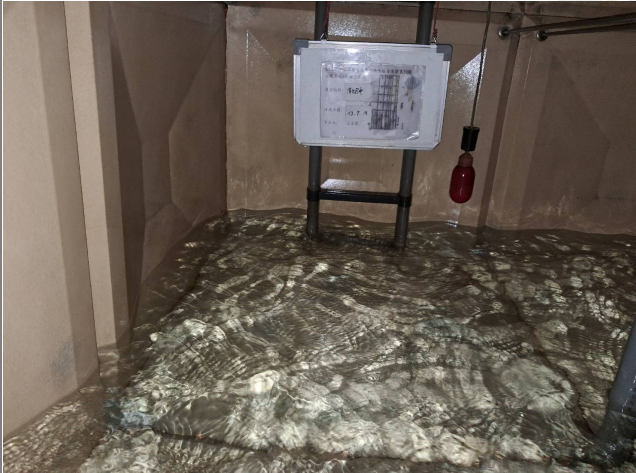
| (體樓)水塔4清洗前 | (體樓)水塔4清洗後 |
