臺北自來水事業處

推薦優良水池水塔清洗廠商服務報告書

臺北市濱江實驗國民中學

服務廠商：中國企業社  
服務廠商電話：2993-1591  
通報編號：B114010348  
中華民國114年01月14日

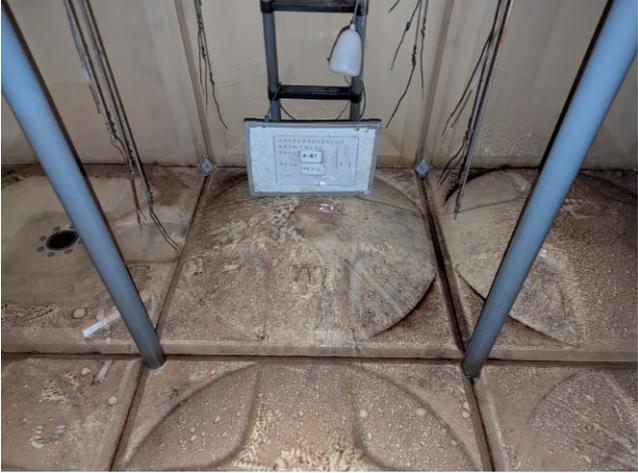
<p>(地下室)水池A清洗前</p>	<p>(地下室)水池A清洗後</p>

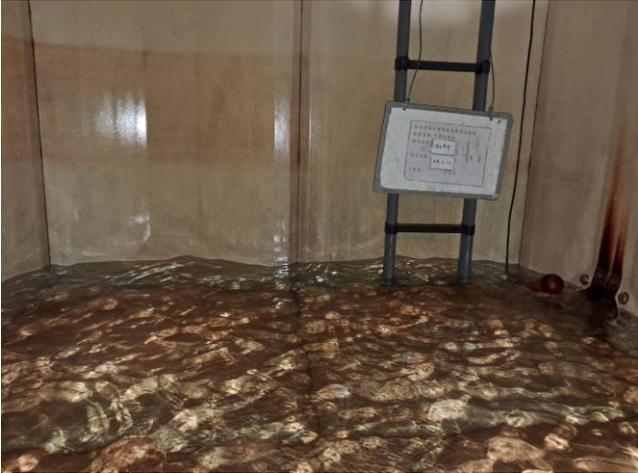
A photograph showing the same basement water tank after cleaning. The floor is now clean and free of sediment, revealing the light-colored, textured concrete or metal surface. The blue ladder and white electrical panel are still present in the same positions as in the 'before' photo.
<p>(文樓)水塔1清洗前</p>	<p>(文樓)水塔1清洗後</p>

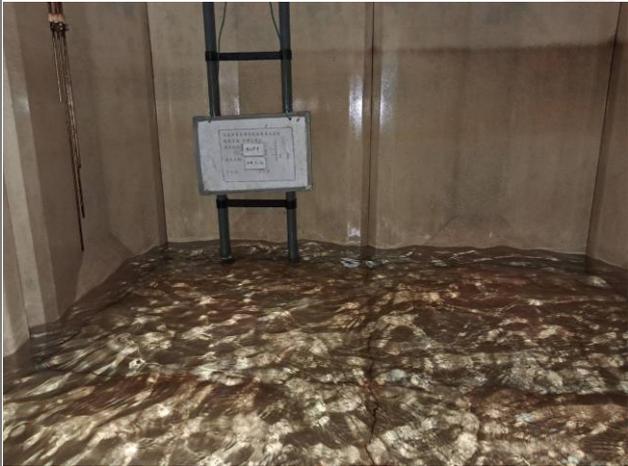
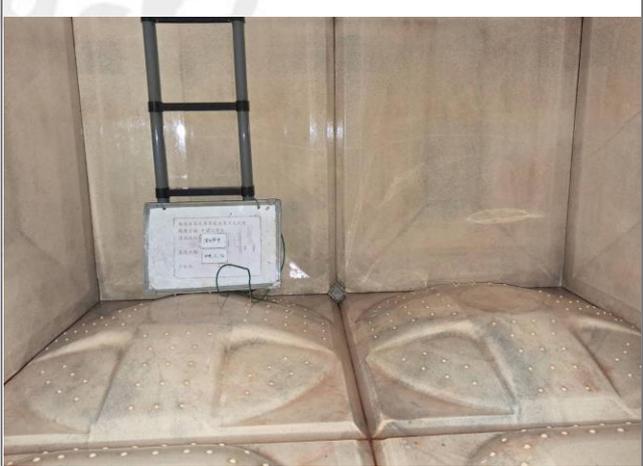
<p>()水池清洗前</p>	<p>()水池清洗後</p>
<p>(理樓)水塔2清洗前</p>	<p>(理樓)水塔2清洗後</p>

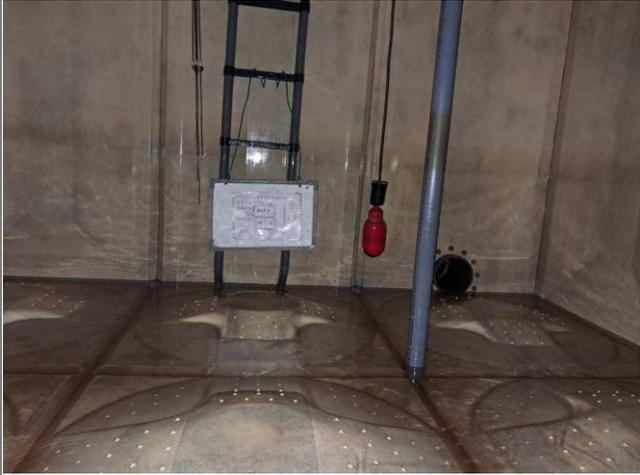
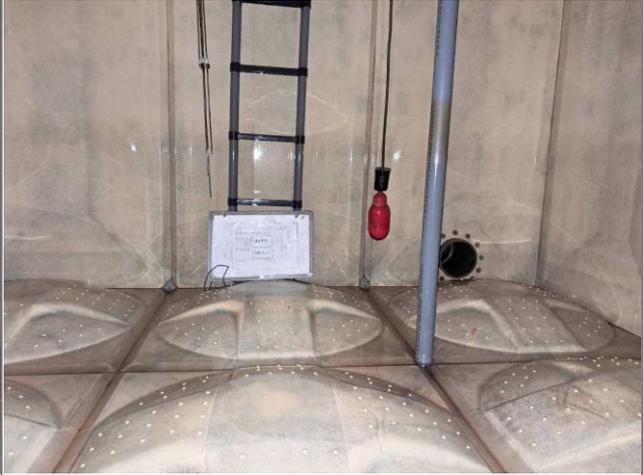
<p>()水池清洗前</p>	<p>()水池清洗後</p>
<p>(理樓)水塔3清洗前</p>	<p>(理樓)水塔3清洗後</p>

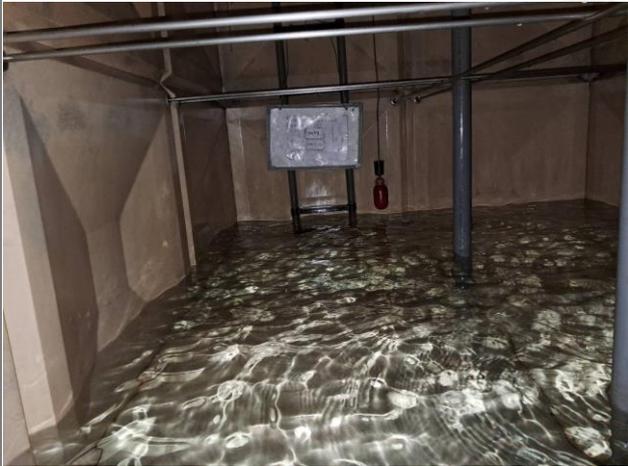
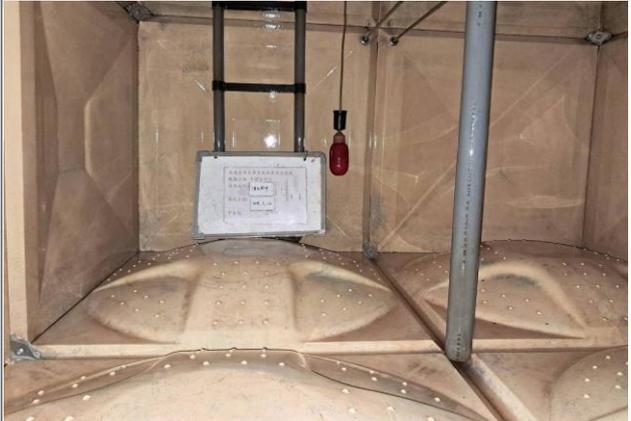
<p>()水池清洗前</p>	<p>()水池清洗後</p>
<p>(體樓)水塔4清洗前</p>	<p>(體樓)水塔4清洗後</p>
