臺北自來水事業處

推薦優良水池水塔清洗廠商服務報告書

臺北市立濱江國中

中華民國112年07月22日

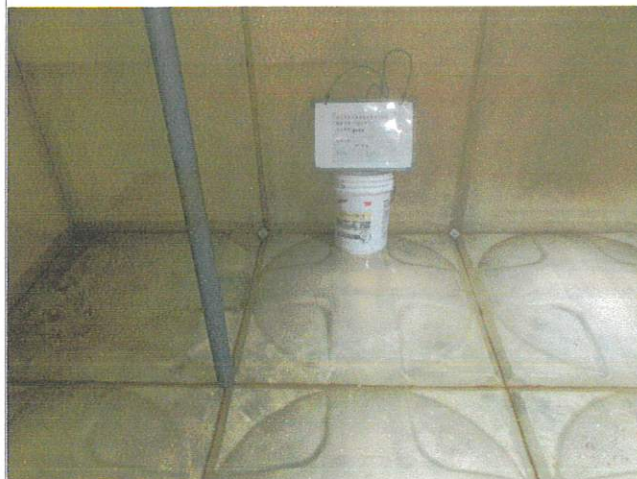
(停車場)水池A清洗前

| 清洗前 | 水池 | 2023/07/16 | 07:35 | 0.96 | 7.4 | 69 | 0 | - | |

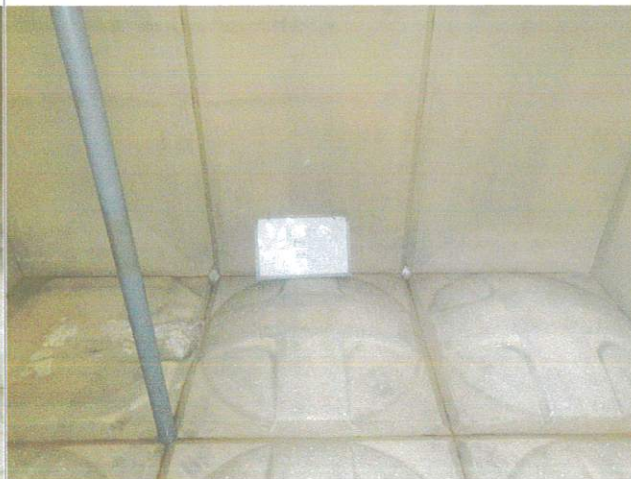
(停車場)水池A清洗後

| 清洗後 | 水池 | 2023/07/16 | 09:05 | 0.58 | 7.5 | 73 | 0.57 | - | |

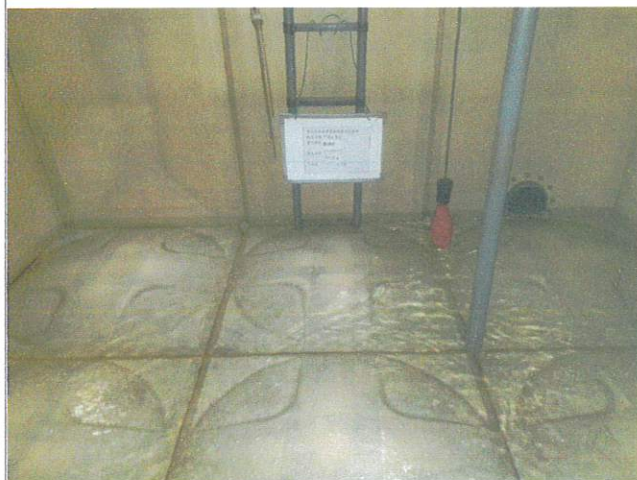
(文樓)水塔1清洗前

| | 水塔 | 2023/07/16 | 08:15 | 0.83 | 7.3 | 67 | 0 | - | |

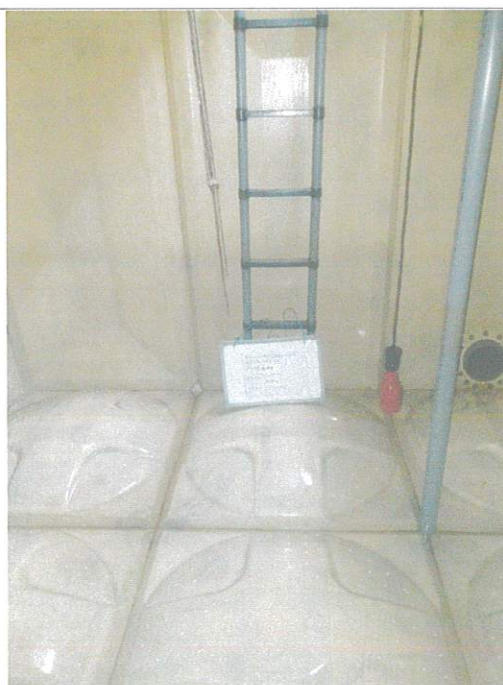
(文樓)水塔1清洗後

| | 水塔 | 2023/07/16 | 09:30 | 0.57 | 7.4 | 69 | 0.56 | - | |

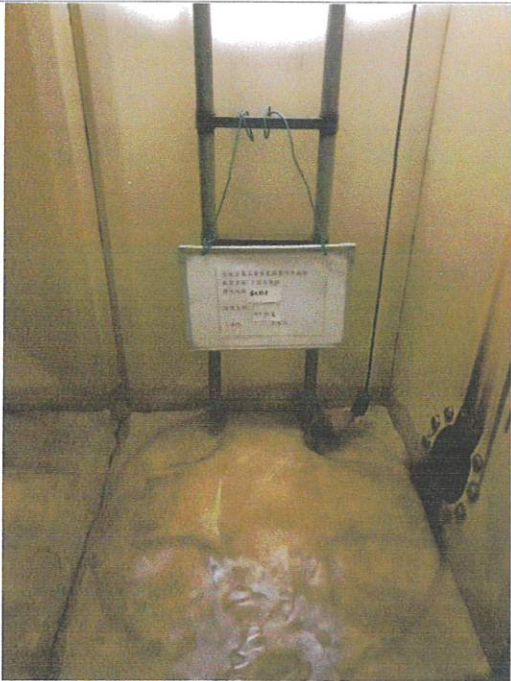
(理樓)水塔2清洗前

| | 水塔 | 2023/07/16 | 08:25 | 0.81 | 7.4 | 67 | 0 | - | |

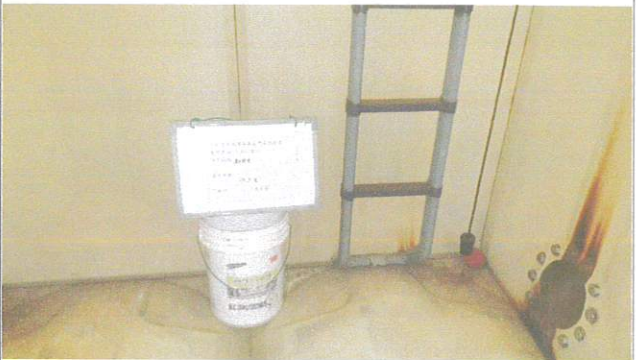
(理樓)水塔2清洗後

| | 水塔 | 2023/07/16 | 09:25 | 0.56 | 7.4 | 68 | 0.54 | - | |

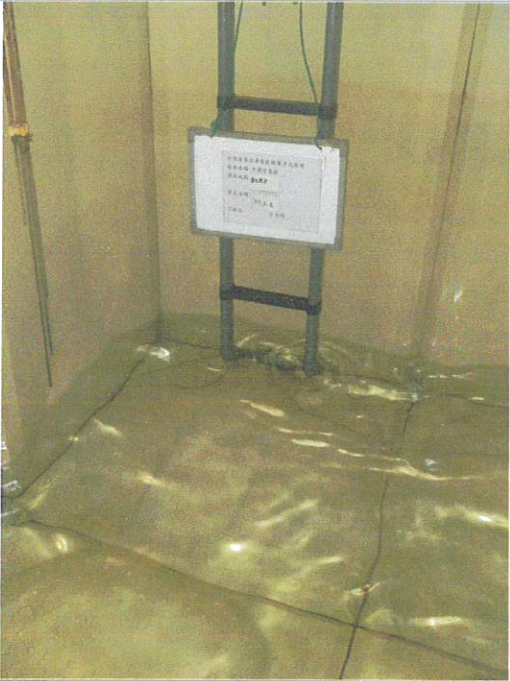
| | 水塔 | 2023/07/16 | 08:30 | 0.82 | 7.3 | 65 | 0 | - | |

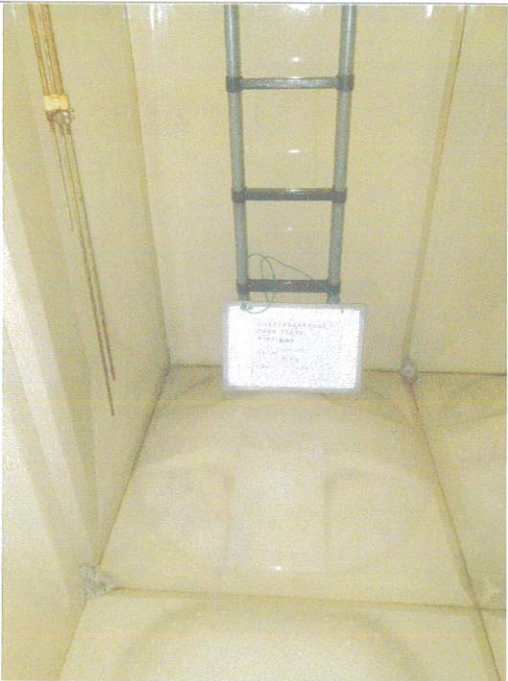
| | 水塔 | 2023/07/16 | 09:40 | 0.55 | 7.4 | 68 | 0.56 | - | |

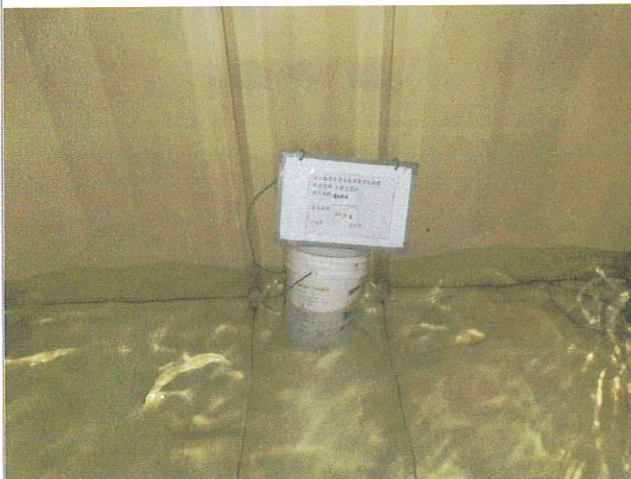
| | 水塔 | 2023/07/16 | 08:45 | 0.83 | 7.4 | 65 | 0 | - | |

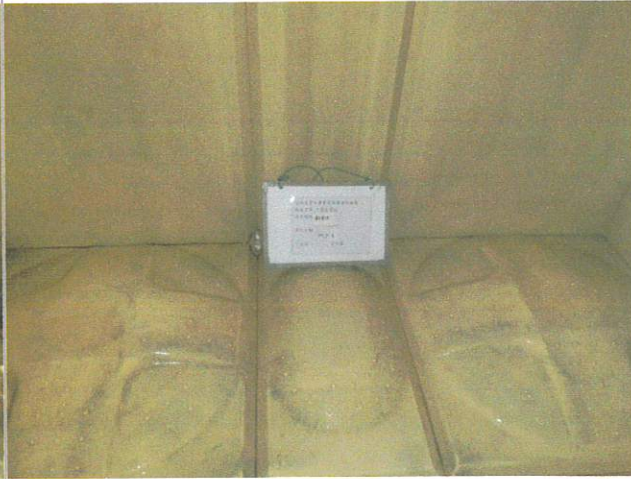
| | 水塔 | 2023/07/16 | 10:35 | 0.54 | 7.5 | 68 | 0.56 | - | |
